# Lamb Dalga Testi ile Uçaklarda Yapısal Sağlık İzleme

Lamb Dalga Testi ile Uçaklarda Yapısal Sağlık İzleme Lazer Vibrometre ile Hasar Tespiti Uygulama Notu

# Ultrasonik yüzey dalgaları kullanarak lazer vibrometre tarayıcı ile yapısal sağlık izleme sistemi

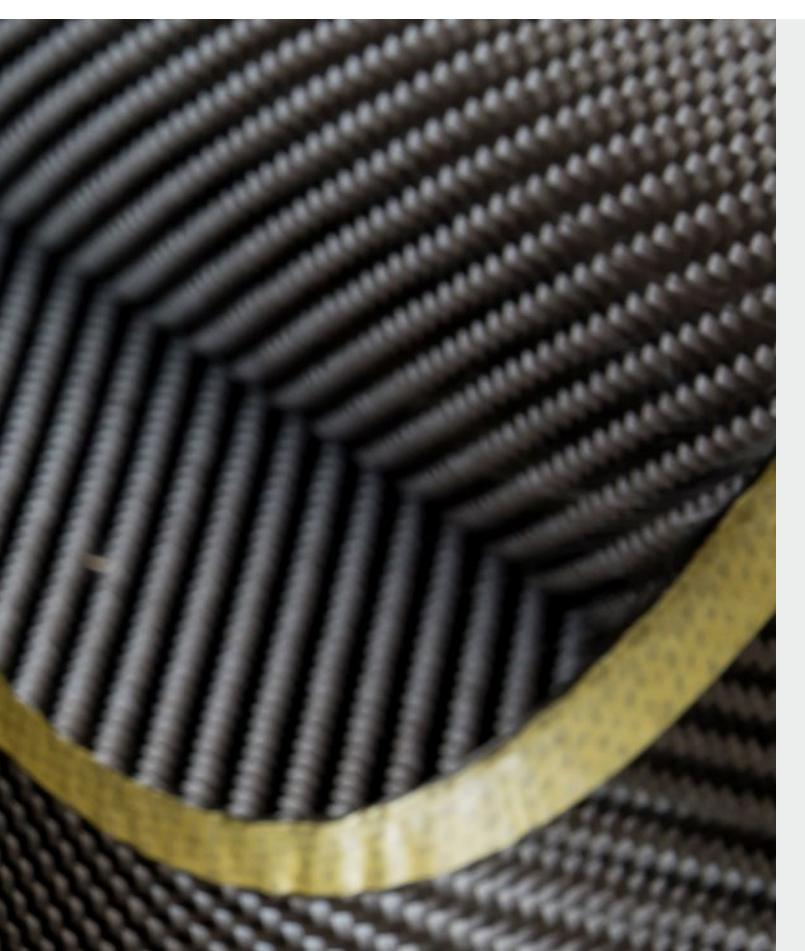
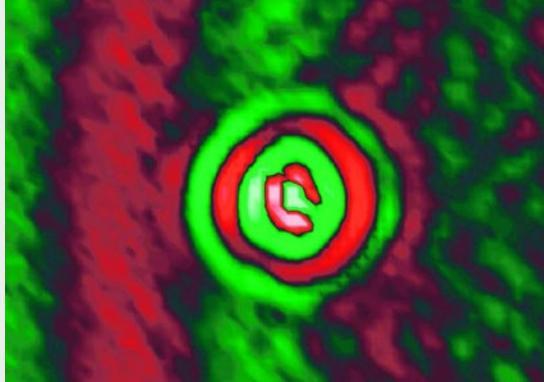
Yapısal bir kusurda simetrikten asimetrik Lamb dalgalarına mod dönüşümü 2 Alüminyum levhada 250 mm'nin üzerinde eğilme ve sıkıştırma dalgaları, gerçek sac kalınlığı 1 mm, gerçek titreşim genlikleri 100 nm'den az

Şekil 2, alüminyumdaki bükülme ve sıkıştırma dalgaları gruplarının bir kesitini göstermektedir (gerçek ölçülen veriler). İster ulaşılmaz bir yüzeyde, ister malzemenin ortasında bir malzeme kusuru veya yapısal bir hasar olsun, erişilebilir yüzden izlenebilen bir dalga hasarla etkileşir ve hasar dalganın davranışını değiştirir. Sahada (örneğin, uçuş sırasında panellerde) fiili kullanım sırasında hasarları izlemenin bir yolu, piezo tabanlı sensör-aktüatör ağlarının kurulmasıdır. Sensör sinyalleri, bileşenin durumunu anlamak için kullanılabilir. Noktasal ölçülen bu sinyalleri doğru bir şekilde değerlendirmek için, araştırma ve geliştirme aşamasında dalgaların davranışı uzay ve zaman içinde sürekli olarak gözlemlenmelidir - karmaşık fiziksel süreçler hakkında fikir edinmenin tek yolu budur. Bu işlem, lazer vibrometre tarayıcı kullanılarak kolay ve etkili bir şekilde gerçekleştirilebilir.

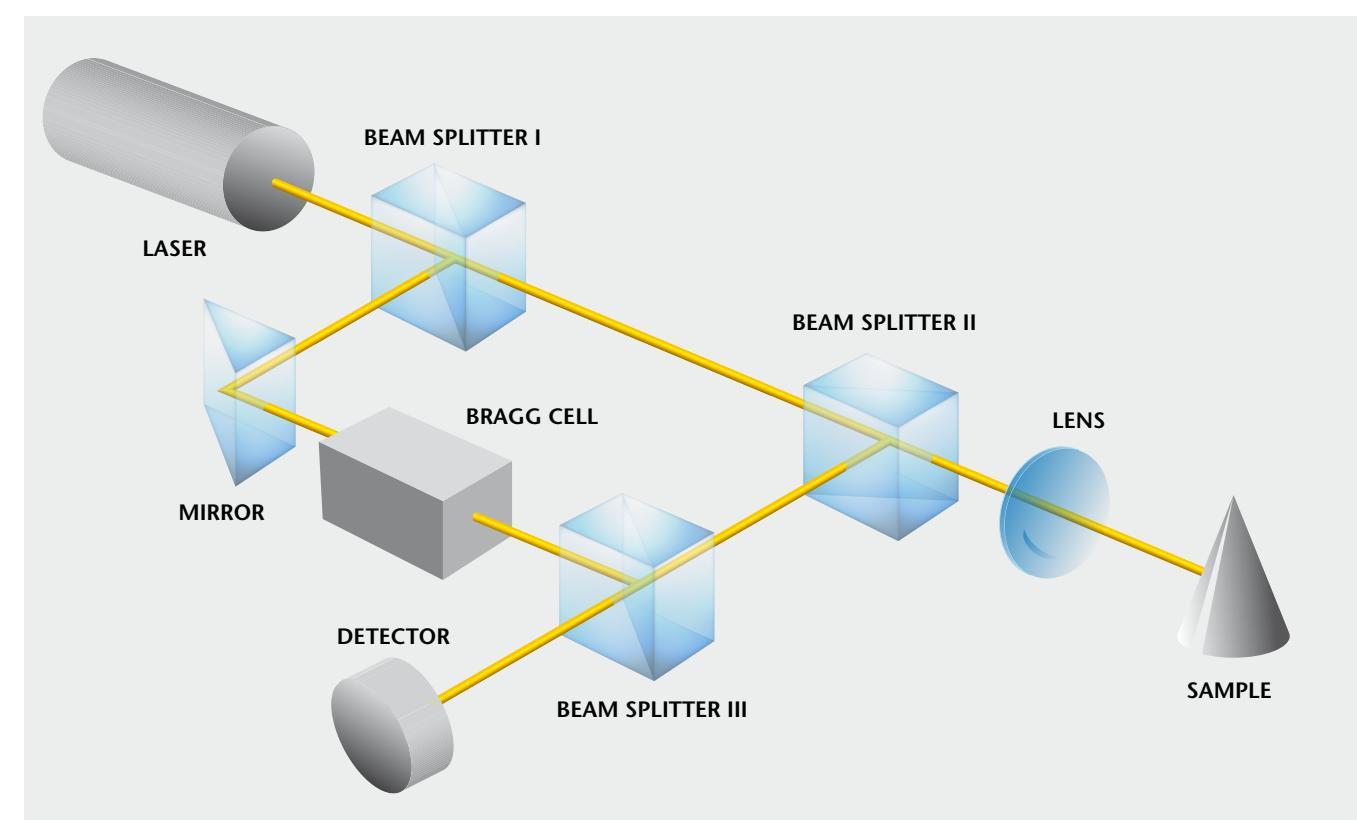
**3** Lazer vibrometrenin optik dizaynı

Yöntem, hareketli yüzeylerden saçılan ışık dalgalarının frekansta bir değişikliğe uğramasına neden olan ve değişimin harekete bağlı olduğu optik Doppler etkisine dayanmaktadır. Frekans değişimi, titreşim hızının anlık değeri ile doğru orantılıdır ve 10<sup>-8</sup> den küçük olan oldukça küçük bağıl değerine rağmen, interferometrik yöntemler kullanılarak kesin olarak belirlenebilir. Bu amaçla vibrometre içinde geri saçılan lazer ışığı, frekansı belirli bir miktarda kaydırılmış bir referans ışını ile karşılaştırılır.(heterodin süreci, bkz. şekil 3).

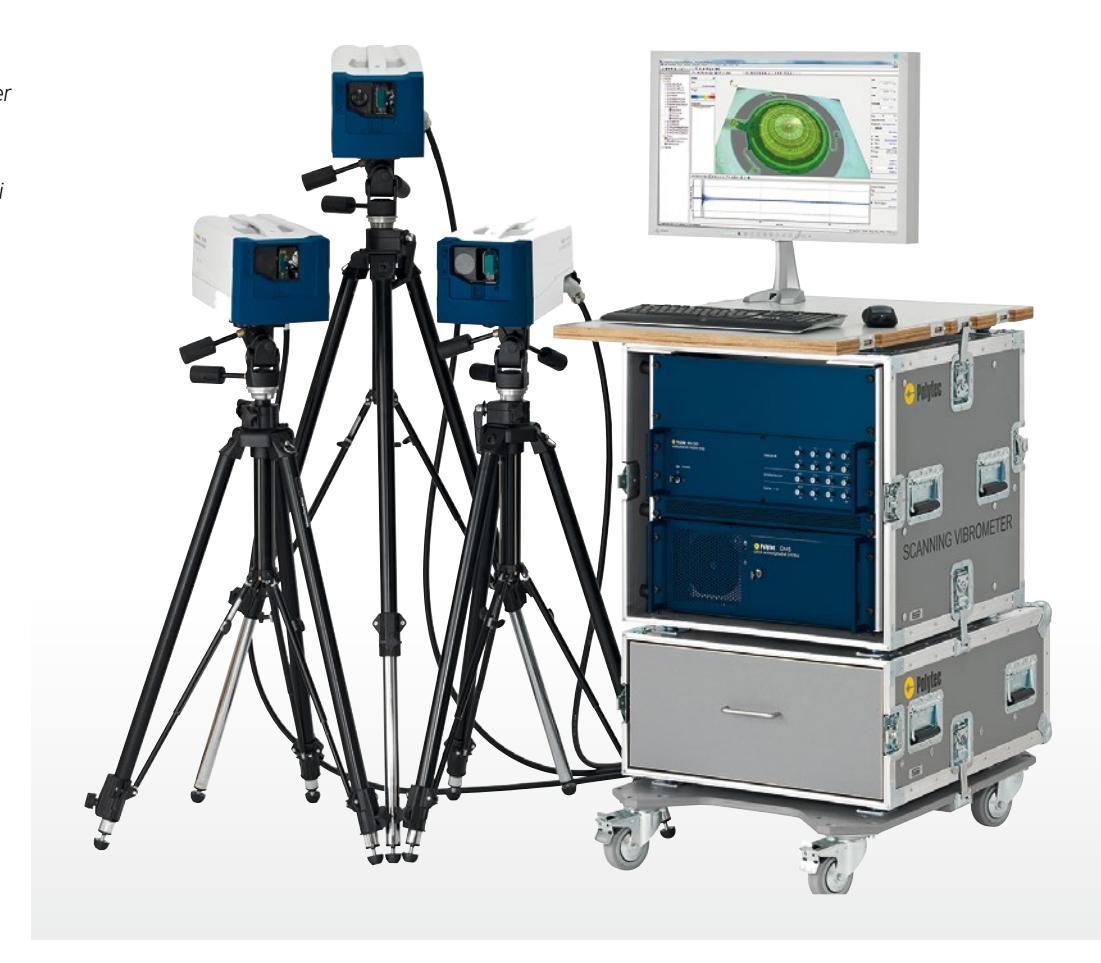
4

3D tarayıcı lazer vibrometresi tüm yüzeyde hem düzlem içi hem düzlem dışı haraketleri ölçebilir

Doppler frekans kayması üzerinde sadece huzme yönündeki hız bileşeninin bir etkisi vardır. Bu nedenle, ölçüm noktasındaki hız vektörünü tamamen ölçmek için bir 3D Tarayıcı Vibrometre (şekil 4) kullanılır.

Her bir ölçüm noktasının hareketini tam olarak ölçmek için üç bağımsız, farklı yönlendirilmiş lazer ışını kullanır. Standart FFT titreşim analiz moduna ek olarak, dalga izleme için zaman modunda ölçüm yapmak da mümkündür. Deneysel tekrarlanabilirlik sağlanabilirse, tarama ızgarasının her noktası için dalgaları uyarmak için aktüatöre özdeş bir sinyal uygulanır ve her nokta için tekrarlanır. Her bir ölçümün birbiriyle doğru bir şekilde senkronize edilmesi için, ölçümün başlangıcı ile uyarım arasındaki zaman aralığı her seferinde aynı şekilde tetiklenmeli ve hiçbir transfer fonksiyonuna neden olmamalıdır. Bu durumda bir referans sinyalinin yakalanması ve saklanması kesinlikle gerekli değildir. Lazer vibrometrede alan, tarama ızgarası(grid) tarafından bölümlere ayrılırken, zaman sinyali yarısürekli olarak kaydedilir. Bu nedenle, bu yöntem, örneğin, alanın gözlemlenen yüzey üzerinde yarı-sürekli olarak ölçüldüğü, ancak zamanın ayrı adımlarla ölçüldüğü holografi (holograph) ve ESPI'den (elektronik benek deseni interferometrisi - electronic speckle pattern interferometry) temelde farklıdır. Otomatik tarama yoluyla, zaman ve konum açısından veri kaydının tam olarak yakalanmasına izin vermek için tek bir kurulum süreci yeterlidir.

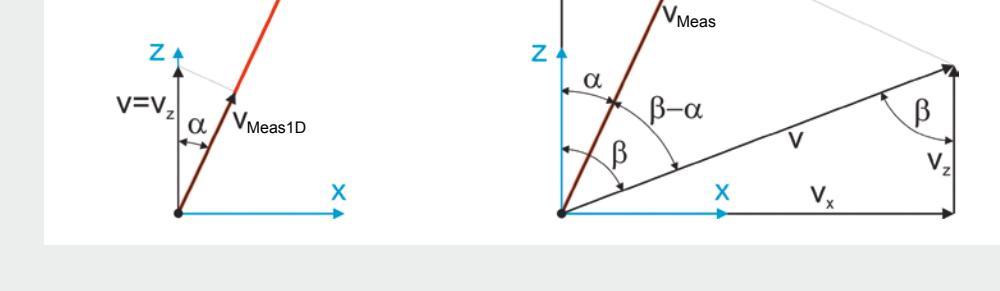
**5** Saptırılan lazer ışınının geometrik koşulları ve bir tarama noktasının hız vektörü (sol: tek boyutlu titreşim, sağ: çok boyutlu titreşim)

1D tarama sistemleri, yönü değişmemiş lazer (genellikle z ekseni) yönünde tek boyutlu titreşimler ölçer. Bu durumda, bir tarama noktasının hız vektörü yalnızca v<sub>z</sub> = v bileşenine sahiptir (bakınız şekil 5, sol).

Şekil 5 sağ geometrik ilişkileri gösterir:

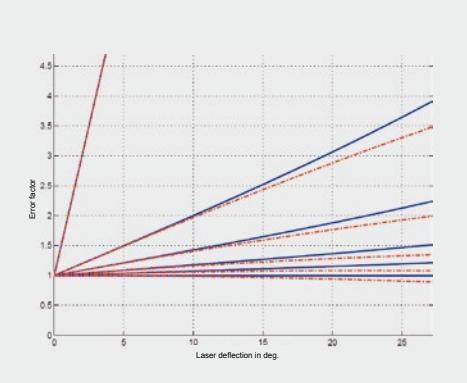
**6** Eğik titreşimlerin 1D taraması sırasında düzlem dışı genlikler için hata faktörü:  $β = 0^\circ, 22.5^\circ, 45^\circ,$ 67.5°, 80°, 89° (artan meyil) yazılım üzerinde açı düzeltmesi aktif (mavi) ve açı düzeltmesi devre dışı bırakılmış (kırmızı)

Şekil 6'da, bahsedilen hata faktörü, çeşitli  $\beta$  (0°, 22,5°, 45°, 67,5°, 80°, 89°) değerleri için geçerli  $\alpha$  aralığı için mavi ile işaretlenmiştir.

bu, veri toplama yazılımında açı düzeltmesinin devre dışı bırakılması durumunda oluşmaktadır. Yalnızca β = 0° için bu, < 1 hata faktörü ile sonuçlanır, aksi takdirde hata açı düzeltmenin etkinleştirildiği durumdan biraz daha küçüktür. Bununla birlikte, verilerin nicel bir analizi geçersiz kalır.

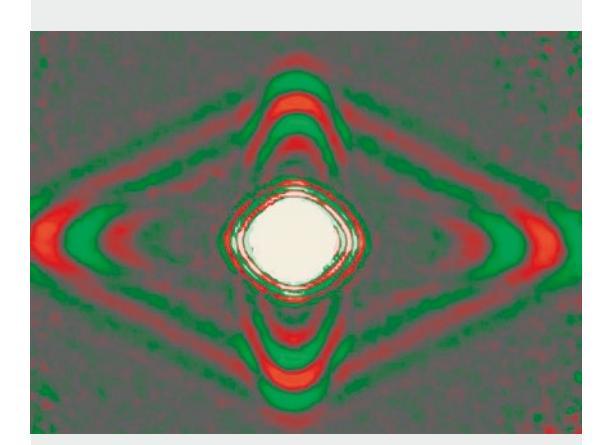
### 7

Yukarıda: Bir alüminyum levhada simetrik (dış) ve antisimetrik (iç) Lamb dalgalarının yayılması.

Aşağıda: Bir alüminyum levhada kuzu dalgalarının dağılımı. (Dolu çizgiler: simetrik modlar, kesikli çizgiler: antisimetrik modlar, kalın: temel modlar. Mavi: Düzlem gerilimi varsayımına göre sıkıştırma dalgaları, Kırmızı: Kirchhoff teorisine göre eğilme dalgaları)

A<sub>0</sub> faz hızına uyumluluk gösterir. Diyagram örtüşme ve sapma bölgelerini gösterir. Yukarıdaki Şekil 7, ortadaki bir piezoseramik aktüatör tarafından uygulanan bir uyarımından sonra bir alüminyum plakadaki Lamb dalgalarının (S<sub>0</sub> ve A<sub>0</sub> modları) 1D ölçümünden düzlem dışı yer değiştirme alanını göstermektedir.

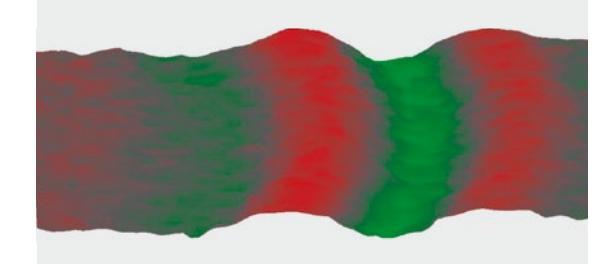
### 8

Güçlü bir anizotropik karbon fiber takviyeli plastik panelde sıkıştırma dalgalarının yayılması

Tekil olarak karbon fiberlerin gerçekçi şekilde modellemesi, kabul edilemez derecede yüksek maliyetlere neden olur, dolayısıyla modeldeki her basitleştirme, ikame kabul edilebilirliğinin deneysel olarak doğrulanmasını gerektirir. Bu nedenle, Lamb dalgalarının yayılmasını modellemek için ölçümler gereklidir. Şekil 8, güçlü bir anizotropik kompozit fiber panelde bir sıkıştırma dalgasının (S<sub>0</sub> Lamb dalgası) yayılımının tipik bir örneğini göstermektedir. Veri kaydı, bir 1D Tarayıcı Vibrometre kullanılarak yapılmıştır. Panel, ortasındaki bir piezoseramik aktüatöre uygulanan sinüzoidal bir yayma sinyali tarafından tahrik edilmiştir. Bu şekilde uyarılan iki temel dalga modunun faz hızlarındaki farktan dolayı dalga grupları birbirinden ayrılır ve ayrı ayrı gözlemlenebilir. Orta kısım aktüatöre yakın bölgedeki genlik artışı nedeniyle gömüktür.

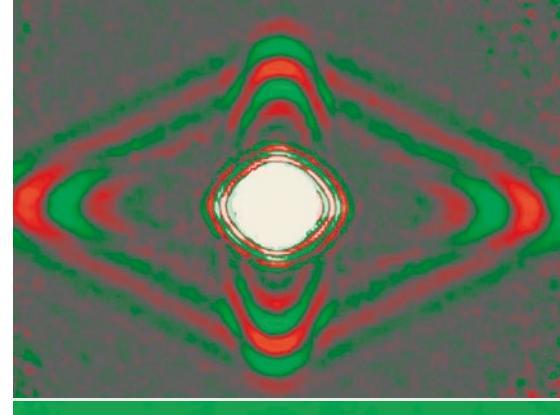
### 9

1D ölçümden büyük ölçüde büyütülmüş genliğe sahip simetrik (sıkıştırma) dalqa cepheleri

Lamb dalgaları için titreşim genlikleri milimetre ile santimetre aralığındaki dalga boylarında birkaç yüz nanometre gibi küçük değerlerdedir. Dalgaların kolayca görselleştirilebilmesi için genlikler büyük ölçüde büyütülmüş bir yükseklikle gösterilmiştir (şekil 9). Böyle bir uzamsal görselleştirme, 1B ölçülen veriler için sorun olmasa da uzamsal hareket ve önemli düzlem içi bileşenlerle, animasyondaki farklı titreşen noktaların hareket yörüngeleri birbiriyle örtüşebilir ve bu nedenle yanlış bir bozulma profili önerebilir.

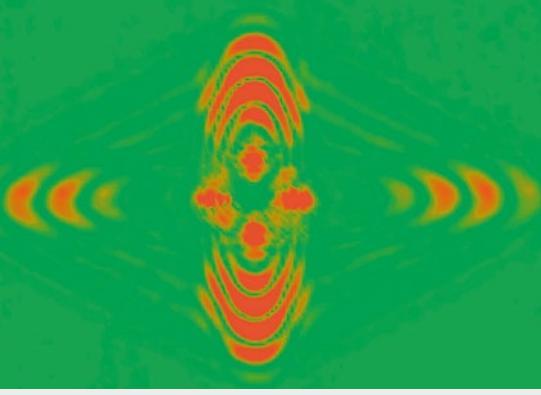
### 10

Bir anizotropik panelde sıkıştırma dalgalarının 1D (düzlem dışı (out of plane), üstte) ve 3D ölçülen datalar (üç yönde hareket bileşeni x, y ve z, altta)

Bu nedenle, 3D taramalardan elde edilen verilerin ya renk paleti kullanılarak ve büyük ölçüde geometrik animasyondan vazgeçilerek değerlendirilmesi ya da üç titreşim yönünü ayrı 1D temsiller olarak görselleştirilmesi tavsiye edilir. Şekil 10 yine Şekil 8'deki anizotropik plakada simetrik dalgaların yayılmasını göstermektedir, ancak bu sefer sonuçlar 1D (sol) ve 3D ölçümler (sağ) olarak birbiriyle zıt olarak gösterilmiştir. Görüntüler aynı deneyin aynı bölümünü gösterir. Bununla birlikte, 3D gösterim alanında, yazılım genel olarak belirgin bir işaret tahsis edemez, bu nedenle renk paleti sadece genliklerin işaretsiz katkıları ile oluşur. Üstte, yeşil ve kırmızı, negatif ve pozitif genlikleri temsil ederken, alttaki grafikte yeşil renk sabit, kırmızı, herhangi bir işaretin yüksek genliğini temsil eder. Sonuç olarak, aşağıdaki grafikte dalga boyu yarıya inmiş gibi görünür ve bu değerlendirmede dikkate alınmalıdır.

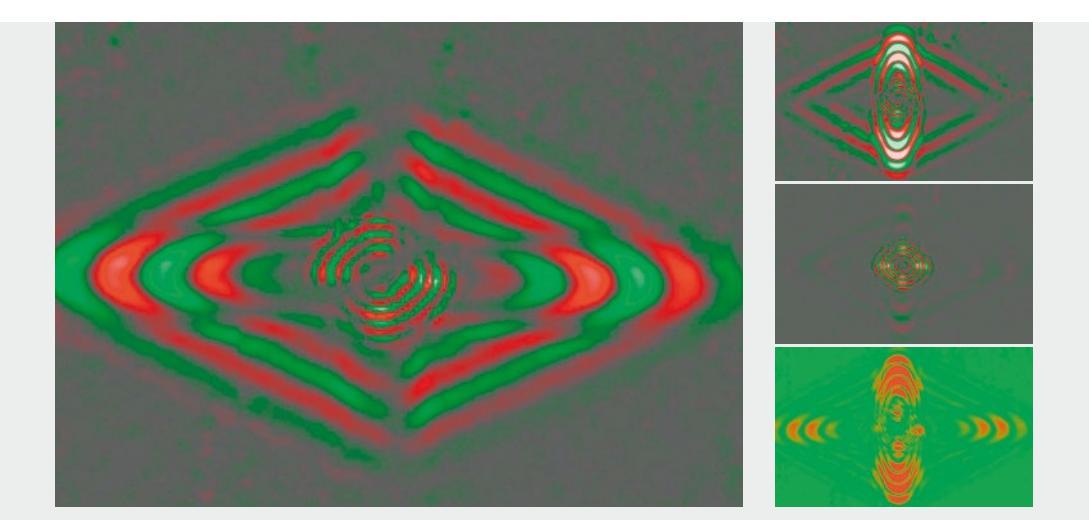
### 11

Bir anizotropik panelde sıkıştırma dalgaları: x (sol), y (yukarı), z (orta) ve x+y yönündeki genlikler (altta)

Şekil 11, hareket bileşenlerine ayrılmış deneyi göstermektedir:

Sıkıştırma dalgalarının esas olarak plaka düzlem-içi titreşimler ürettiği ve bu bakımdan titreşimlerin en önemli kısmının yayılma yönünde meydana geldiği açıktır. Düzlem dışı titreşim söz konusu olduğunda, aynı ölçek için yalnızca hafif gölgeler teşhis edilebilmektedir. Daha yavaş yayılan antisimetrik bükülme dalgaları, zgenliklerinde plakanın orta bölgesinde tanımlanabilir. Hareket fraksiyonu düzlem dışı düzlemdekinden daha büyüktür.

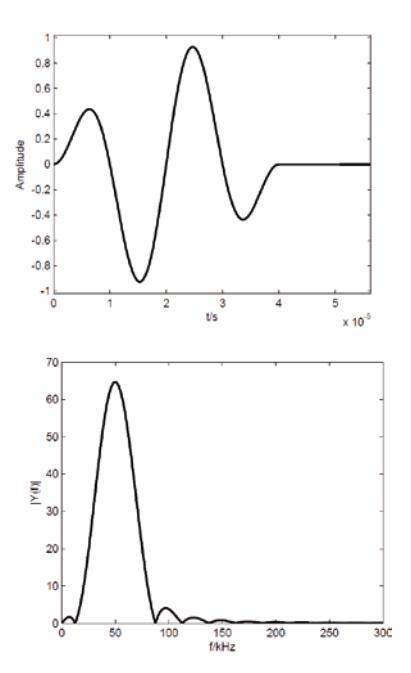
**12** Uyart

Uyartım sinyalinin zaman domeninde genliği (üstte), sinyalin spekturumu (altta)

Şekil 12, sinyali ve sinyalin genlik spektrumunu gösterir.Pencere fonksiyonu uygulanması, spektrumdaki istenmeyen ikincil maksimumları azaltır. Deney, farklı uyartım frekansları için tekrarlanır. Başlangıçta, bir grup sıkıştırma dalgası gözlem alanından geçer, hemen arkasından, düşük faz hızının nedeni ile bir grup bükülme dalgası geçer. Darbe alanında hasara neden olmak için, 2,5 J kinetik enerji ve 12,5 mm2 dairesel darbe alanına sahip bir çekiç, panelin arka tarafına çarpar. Bu, yüzeyde 0,05 mm derinliğinde bir baskı yaratır. (şekil 13)

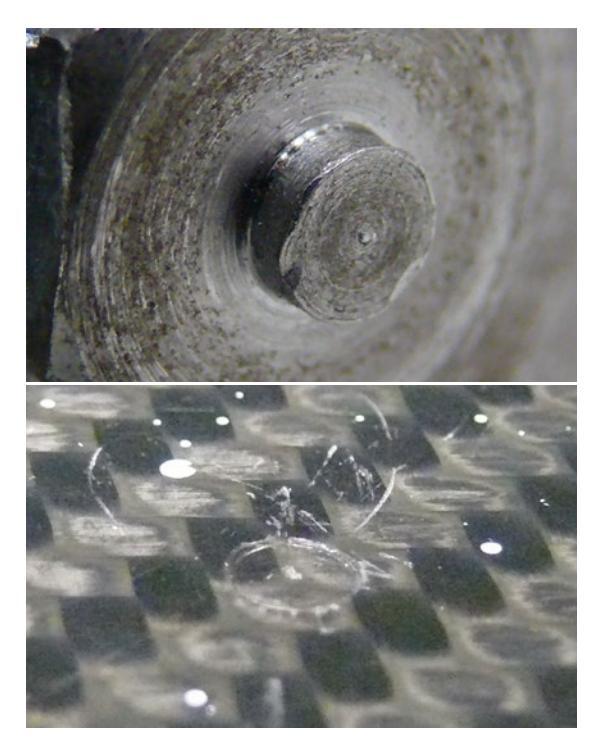
### 13

Yukarıda: Çekicin ön yüzü

Aşağıda: 2.5J sonrası olusan baskı

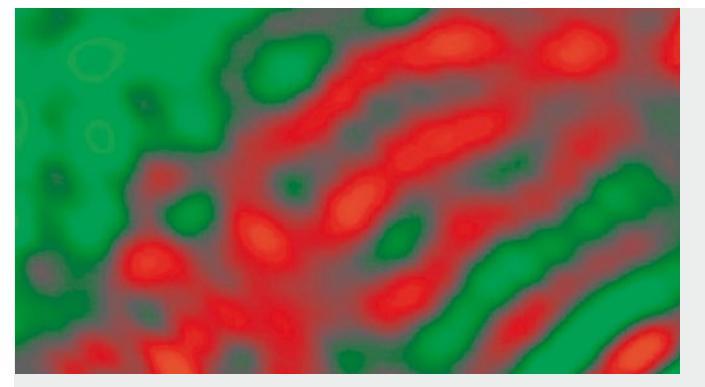
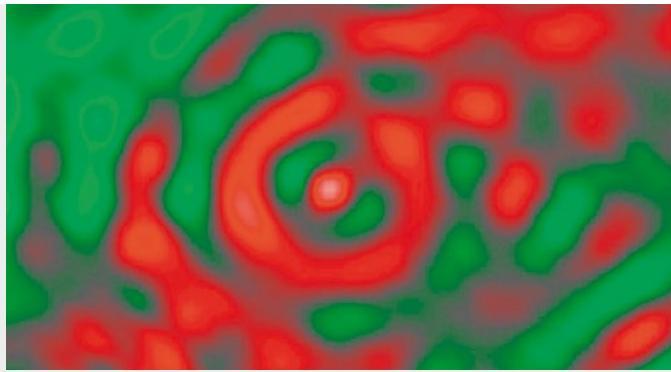
### 14

Düzlem dışı hız alanı, solda darbe öncesi sağda darbe sonrası

Hasar sonrası aynı koşullarda ölçümler tekrarlanmıştır. Şekil 14, çarpma olayından önce (sağga) ve sonra (solda) gözlem alanındaki düzlem dışı (out of plane) hız alanının bir anlık görüntüsünü göstermektedir. Örnek olarak burada 50 kHz'lik bir uyartım kullanılmıştır. Sağdaki anlık görüntüde, dairesel ikincil dalgalar nedeniyle kusur belli belirsiz tanımlanabilir. İki veri kaydı arasındaki fark, sinyal işlemcisi (yazılım seçeneği PSV 8.7 veya üstü) kullanılarak veya MATLAB aracılığıyla görüntülenir.

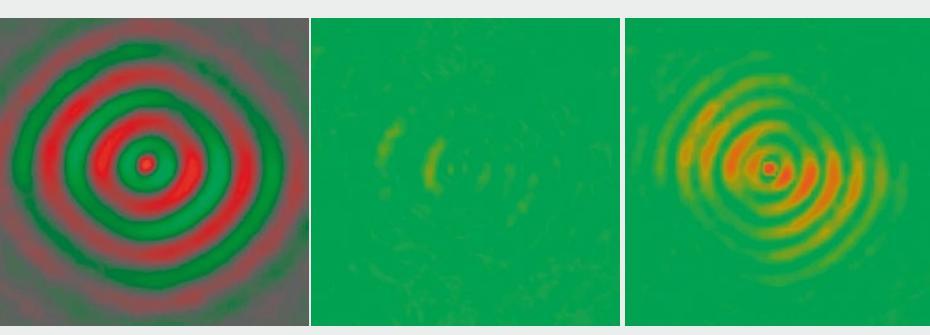
### 15

Fark datası Sol : düzlem dışı Orta : düzlem içi Sağ : tüm bileşenler

Şekil 15, solda yalnızca düzlem dışı bileşenleri göstermektedir; ortada, yalnızca düzlem içi bileşenler; ve sağda, tüm titreşim yönleri aynı anda gösterilmiştir.

Fark datası, yapısal hasarın konumunun açık bir göstergesidir. Burada ayrıca, düzlem dışı titreşimlerin, düzlem içi titreşimlerden çok daha net sonuçlar verdiği açıkça görülmektedir.

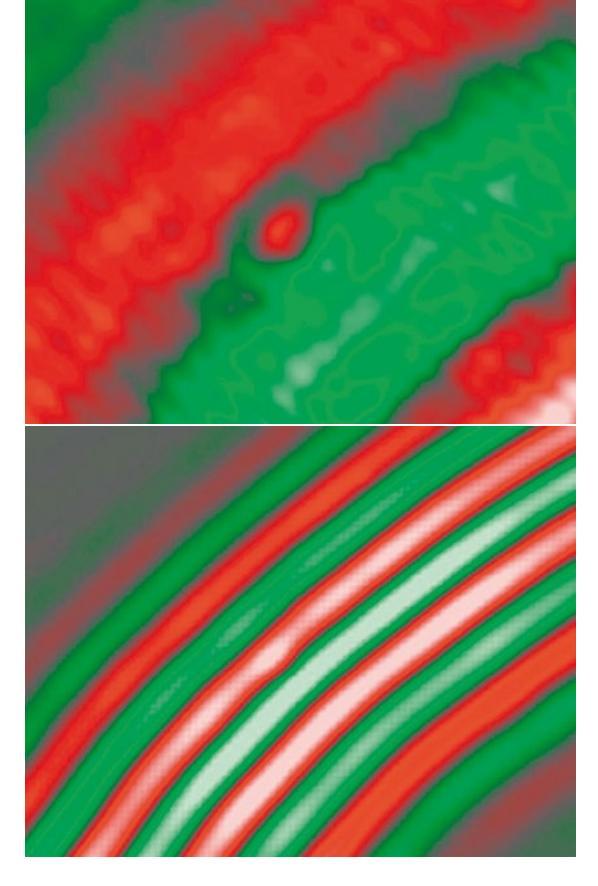
### 16

50 kHz'de çarpmadan sonra ölçüm alanındaki birincil sıkıştırma dalgaları (üstte) ve bükülme dalgaları (altta) (düzlem dışı hız alanları)

Sadece birincil S<sub>0</sub>-grubunun (şekil 16, sol) geçişinin değil, aynı zamanda A<sub>0</sub>-grubunun(şekil 16, sağ) sonraki geçişinin de hasar çevresinde oluşan yeni eğilme dalgalarına yol açtığı, durağan fotoğraflardan anlaşılmayan bir gerçektir.. Ancak farkı gösteren resim (şekil 15), birincil A<sub>0</sub> grubu için daha büyük ikincil dalgaları gösterir.
